16. August 2006

Nr. 135/2006

Planungsbericht Werterhaltung Schulanlagen

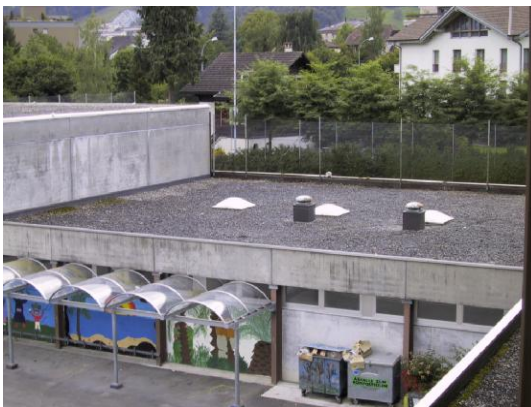
Amlehn: Turnhallen – Nebentrakt

Bei der Bauausführung wurde das damals handelsübliche Sarnafil-Foliendach verwendet. Die Erfahrungen haben gezeigt, dass dieses Produkt ein schlechtes Langzeitverhalten aufweist. Bei periodisch durchgeführten Kontrollgängen mussten immer wieder Schäden festgestellt werden, die jeweils behelfsmässig behoben wurden. Weiter entsprechen die Wärmedämmschichten nicht mehr den aktuellen wärmetechnischen Anforderungen. 1984 wurde der Klassentrakt mit einem Steildach und einer Ziegeleindeckung versehen. Steildacheindeckung und Spenglerarbeiten sind zu überprüfen, allenfalls beschädigte Bauteile zu ersetzen.

Die grossflächigen Verglasungen entsprechen teilweise ebenfalls nicht mehr den heutigen, wärmetechnischen Anforderungen. Die Fensterrahmen sind teilweise stark verwittert und bedürfen einer Erneuerung. Die mehrheitlich zu tiefen Brüstungen entsprechen nicht mehr der SIA-Norm 358 und müssen durch Zwischengeländer auf die erforderliche Brüstungshöhe angepasst werden. Zusätzlich Anpassung oder Ersatz der bestehenden Rollläden durch Lamellenstoren.

Die Sichtbetonfassaden befinden sich in einem grundsätzlich guten Zustand. Im Rahmen der Sanierungsarbeiten sind die eingerüsteten Fassadenteile zu überprüfen, allenfalls mit Hochdruck zu reinigen und sichtbar werdende Beton- und Korrosionsschäden fachgerecht zu reparieren. Weiter sind die Eternitverkleidungen zu überprüfen, allenfalls zu ersetzen. Die Stahltragelemente sind mit einem neuen Korrosionsschutz zu versehen. Die Glasbausteinfassade im Bereich der Turnhalle bedarf einer umfassenden Sanierung.

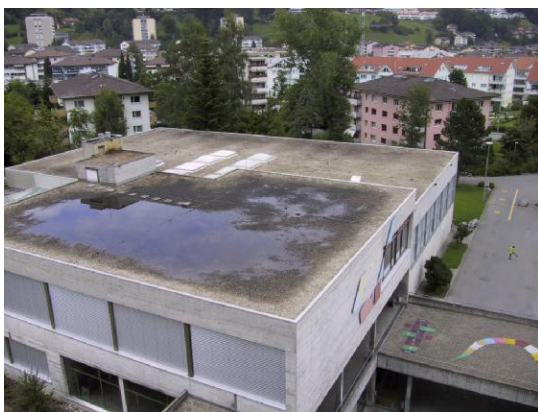
Meiersmatt 1 Spezialtrakt / Turnhallentrakt

Bei der Bauausführung wurde das damals handelsübliche Sarnafil-Foliendach verwendet. Die Erfahrungen haben nun gezeigt, dass dieses Produkt ein schlechtes Langzeitverhalten aufweist. Bei periodisch durchgeführten Kontrollgängen mussten immer wieder Schäden festgestellt werden, die jeweils behelfsmässig ausgebessert wurden. Weiter entsprechen die Wärmedämmschichten nicht mehr den aktuellen wärmetechnischen Anforderungen.

Die grossflächigen Verglasungen ohne Falzdichtungen entsprechen ebenfalls nicht mehr den heutigen wärmetechnischen Anforderungen. Die Fensterrahmen aus Naturholz sind teilweise stark verwittert und bedürfen einer Erneuerung. Die mehrheitlich zu tiefen Brüstungen entsprechen nicht mehr der SIA-Norm 358 und müssen durch Zwischengeländer auf die erforderliche Brüstungshöhe angepasst werden. Wo noch nicht erneuert, müssen die Lamellen-Storen zusätzlich ersetzt werden.

Die Sichtbetonfassaden befinden sich in einem grundsätzlich guten Zustand. Im Rahmen der Sanierungsarbeiten sind die eingerüsteten Fassadenteile zu überprüfen und allenfalls mit Hochdruck zu reinigen. Sichtbar gewordene Beton- und Korrosionsschäden sind fachgerecht zu reparieren. Weiter werden die horizontalen Betonelementunterteilungen von den mit ihnen verbundenen vertikalen Stahlstützen abgetrennt. Durch Korrosionsschutz derselben wird das Sicherheitsrisiko (korrodierende Stahlstützen) ausgeschlossen und ein grösserer Tageslichteinfall in die einzelnen Schulräume erreicht.

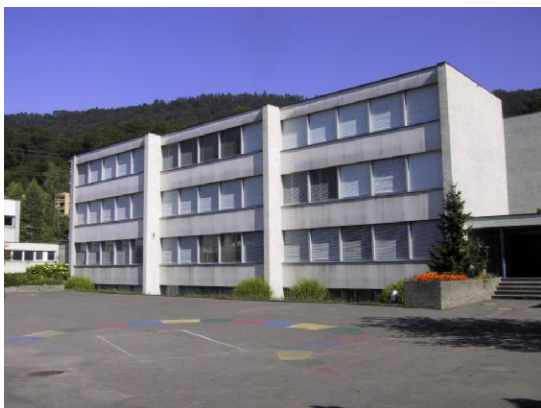
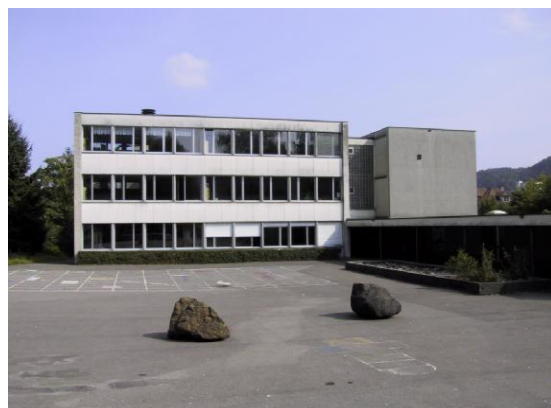
Schulanlage Feldmühle

Bei der Bauausführung wurde das damals handelsübliche Sarnafil-Foliendach verwendet. Die Erfahrungen haben gezeigt, dass dieses Produkt ein schlechtes Langzeitverhalten aufweist. Bei periodisch durchgeführten Kontrollgängen mussten immer wieder Schäden festgestellt werden, die jeweils behelfsmässig behoben werden konnten. Weiter entsprechen die Wärmedämmschichten nicht mehr den aktuellen, wesentlich verbesserten wärmetechnischen Anforderungen.

Die grossflächigen Verglasungen erfüllen die heutigen, wärmetechnischen Anforderungen nicht mehr. Die Fensterrahmen sind zudem teilweise stark verwittert und bedürfen einer Erneuerung. Die bestehenden Glasbausteinelemente sind durch Glasfronten zu ersetzen. Die mehrheitlich zu tiefen Brüstungen entsprechen nicht mehr der SIA-Norm 358 und müssen durch Zwischengeländer auf die erforderliche Brüstungshöhe angepasst werden.

Die Fassaden befinden sich in einem teilweise schlechten Zustand. Im Rahmen der Sanierungsarbeiten sind die eingerüsteten Fassadenteile zu überprüfen, wo nötig abzutragen und neu aufzubauen resp. Betonsanierungen vorzunehmen. Weiter sind die bestehenden Eternitverkleidungen durch neue Fassadenelemente zu ersetzen.

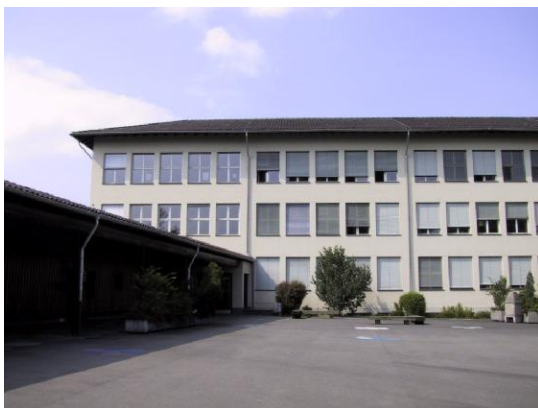
Brunnmatt Südseite Klassentrakt

Inbetriebnahme 1952. Laufende Instandsetzungsarbeiten im Rahmen des ordentlichen Budgets.
Die Dacheindeckung und die Spenglerarbeiten sind zu überprüfen und beschädigte Dach- und Spenglerteile zu ersetzen.

Die grossflächigen Doppelverglasungen entsprechen nicht mehr den heutigen wärmetechnischen Anforderungen. Die Fensterrahmen sind zudem teilweise stark verwittert und bedürfen einer Erneuerung. Die mehrheitlich zu tiefen Brüstungen entsprechen nicht mehr der SIA-Norm 358 und müssen durch Zwischengeländer auf die erforderliche Brüstungshöhe angepasst werden.

Die Fassaden befinden sich nach der Renovation im Jahr 1985 noch in einem grundsätzlich guten Zustand. Im Rahmen der Sanierungsarbeiten sind die eingerüsteten Fassadenteile zu überprüfen und sichtbar gewordene Verputzschäden fachgerecht zu reparieren. Nachfolgend wird die gesamte Aussenhülle neu gestrichen.
