Bauprojekt
Gesamtsanierung Schulhaus Kirchbühl 1+2, Kriens

Gesamtsanierung Schulhaus Kirchbühl 1, Kriens

Gesamtsanierung Schulhaus Kirchbühl 2, Kriens

Gesamtsanierung Umgebung Schulhaus Kirchbühl

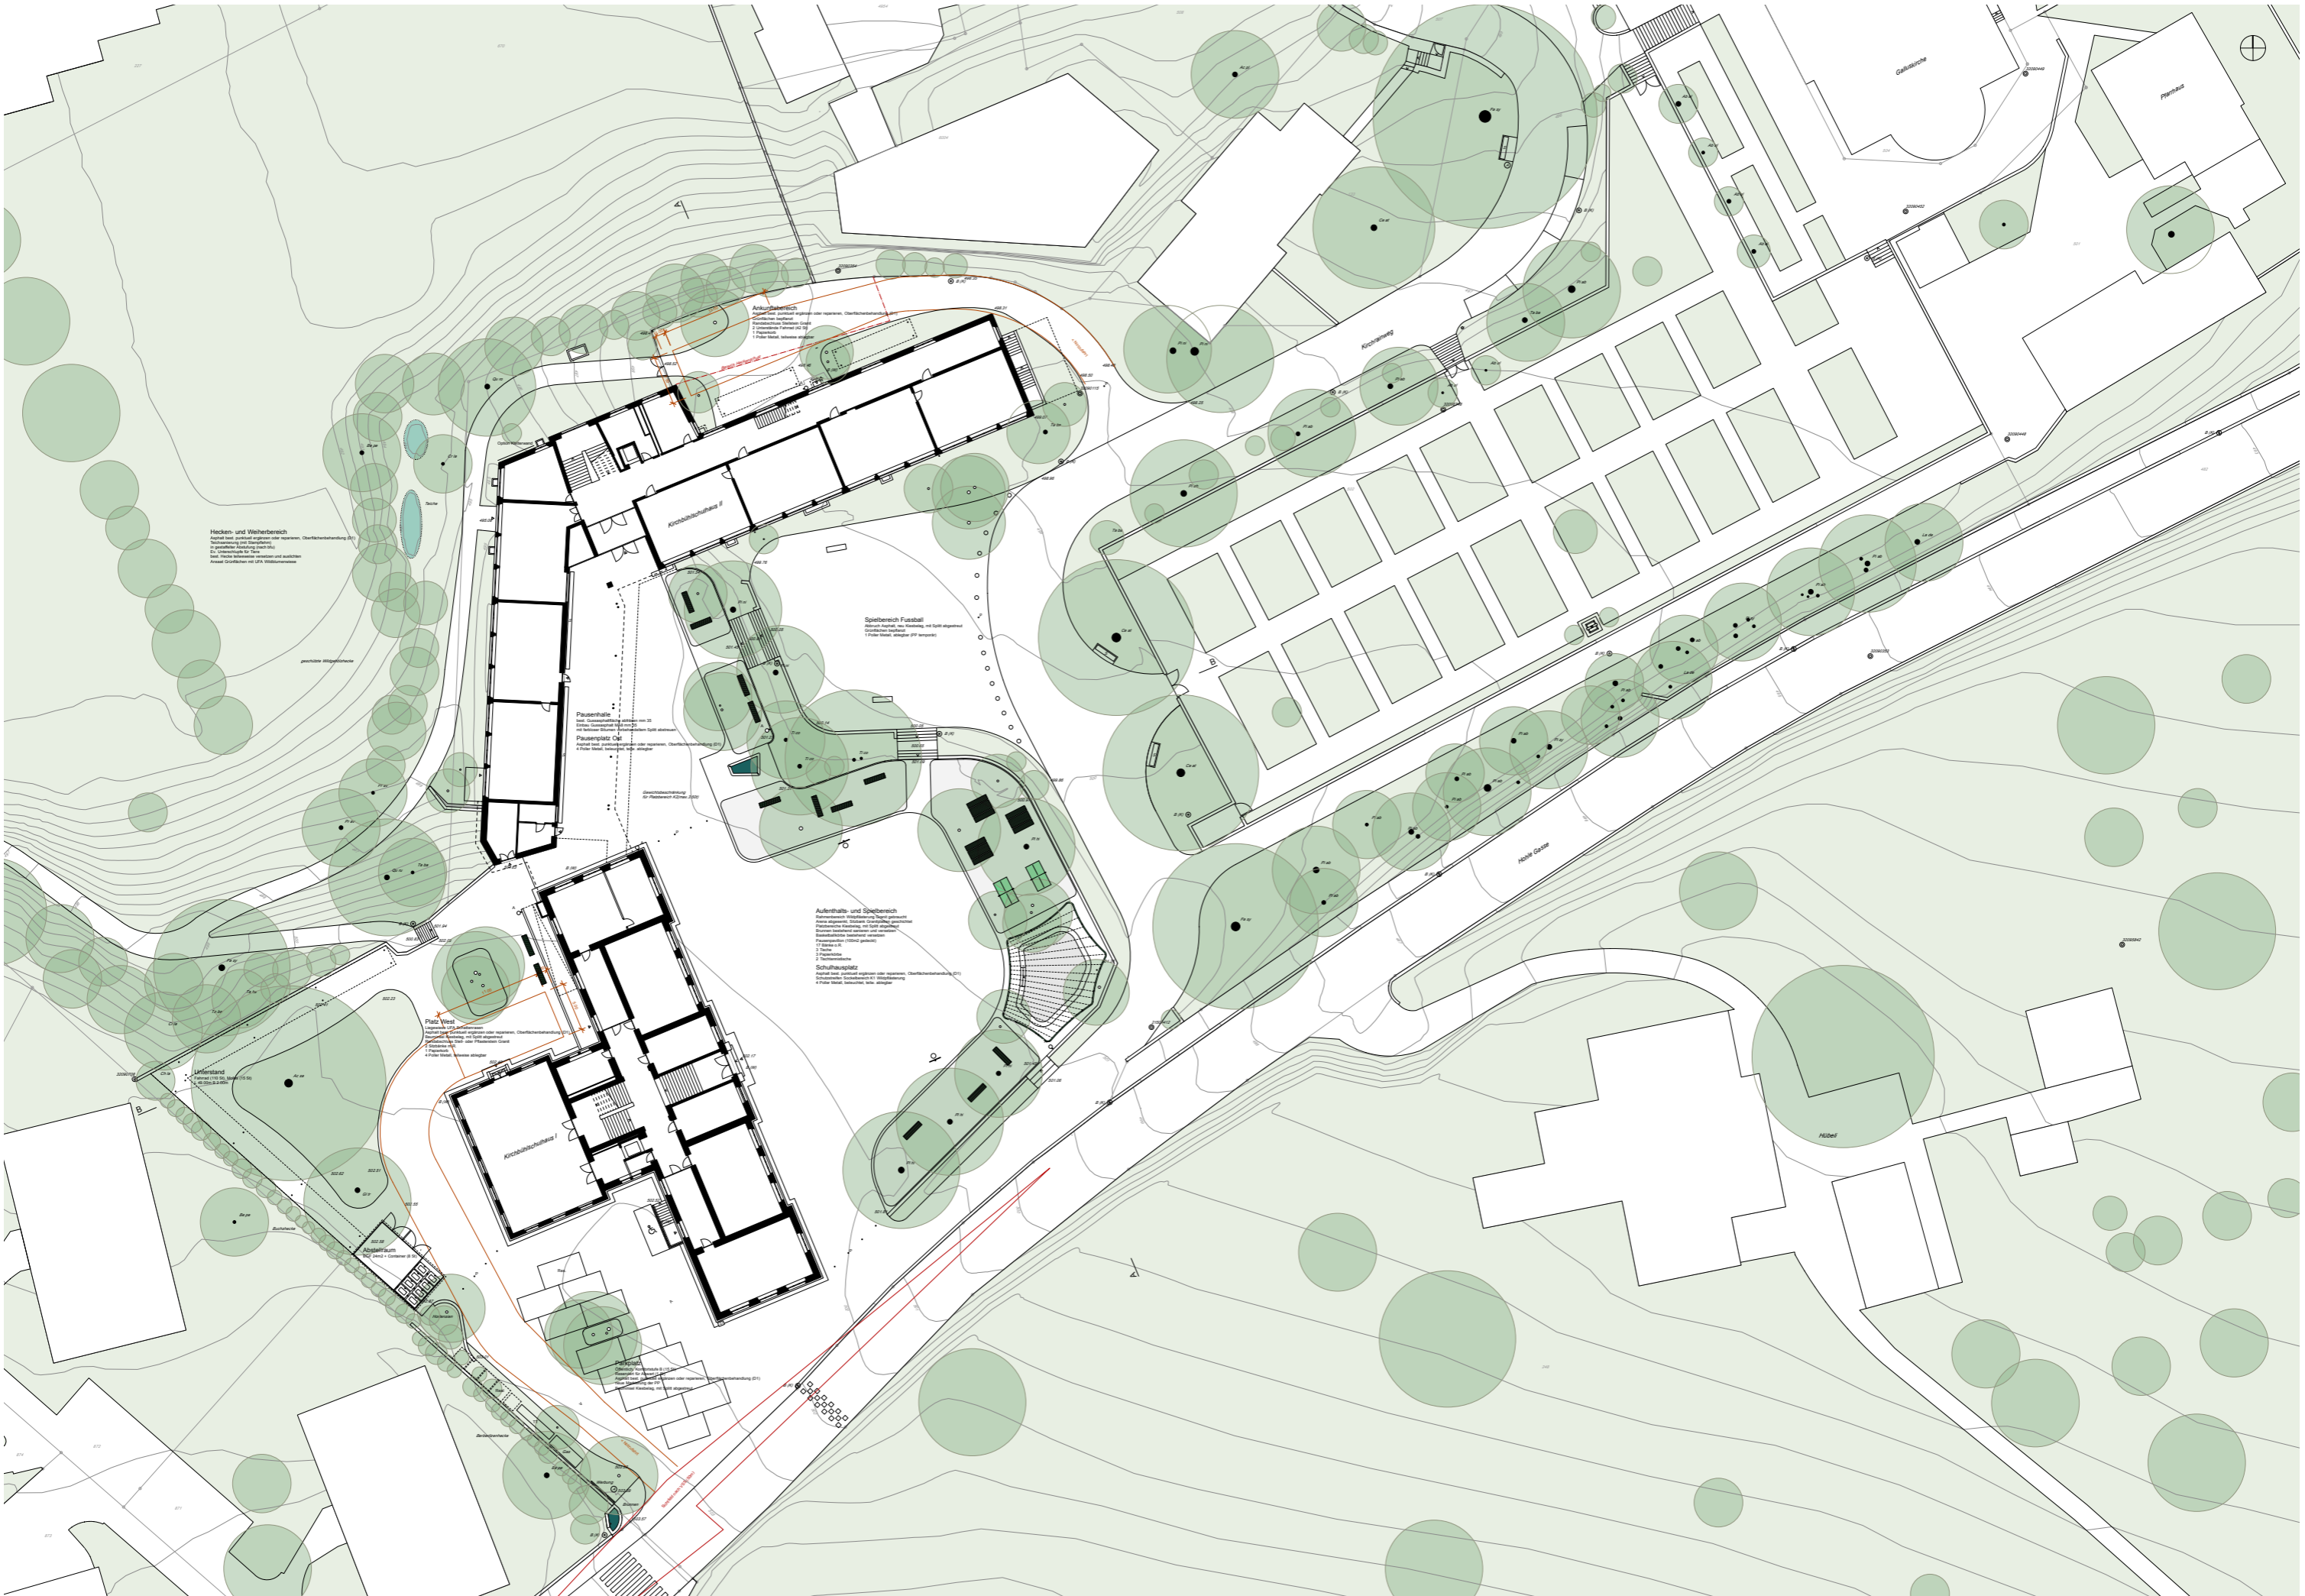
- die bestehenden Oberflächen werden neu gestaltet
 - ein Kiesgürtel unter den Bäumen weicht den bestehenden asphaltierten Pausenplatz auf
 - Die Bäume erhalten damit einen besseren Wurzelraum und Wasser kann versickern

- Auf dem Kiesgürtel unter den Bäumen werden die Sitzflächen und Tische, die Spielgeräte und der bestehende Brunnen angeordnet
- die vorhandene Arena wird den heutigen Sicherheitsanforderungen entsprechend umgebaut und mit einem Dach überdeckt. Es entsteht zusätzlicher gedeckter Pausenraum

- Bei den Bereichen hinter den Häusern werden die bestehenden Kleinbauten neu organisiert
 - dies gibt Raum für attraktive Aufenthaltsbereiche frei, welche mit neuen Bäumen zusätzlich akzentuiert werden

- speziell der Bereich vor der Aula vom Kirchbühl 1 erhält so eine grosse Aufwertung
 - die bestehende Parkierung und die Entsorgungsstationen werden neu organisiert, den heutigen Sicherheitsanforderungen angepasst und mit einem Behindertenparkplatz ergänzt
